# ESTUDIO DE ACTUALIZACIÓN DEL PLAN REGULADOR COMUNAL DE SANTO DOMINGO

## **ETAPA 6: CONSULTA, APROBACIÓN Y DIFUSIÓN** **SUBETAPA 6.1: REVISIÓN INFORME AMBIENTAL**

### **ESTUDIO DE EQUIPAMIENTO**

ABRIL, 2023

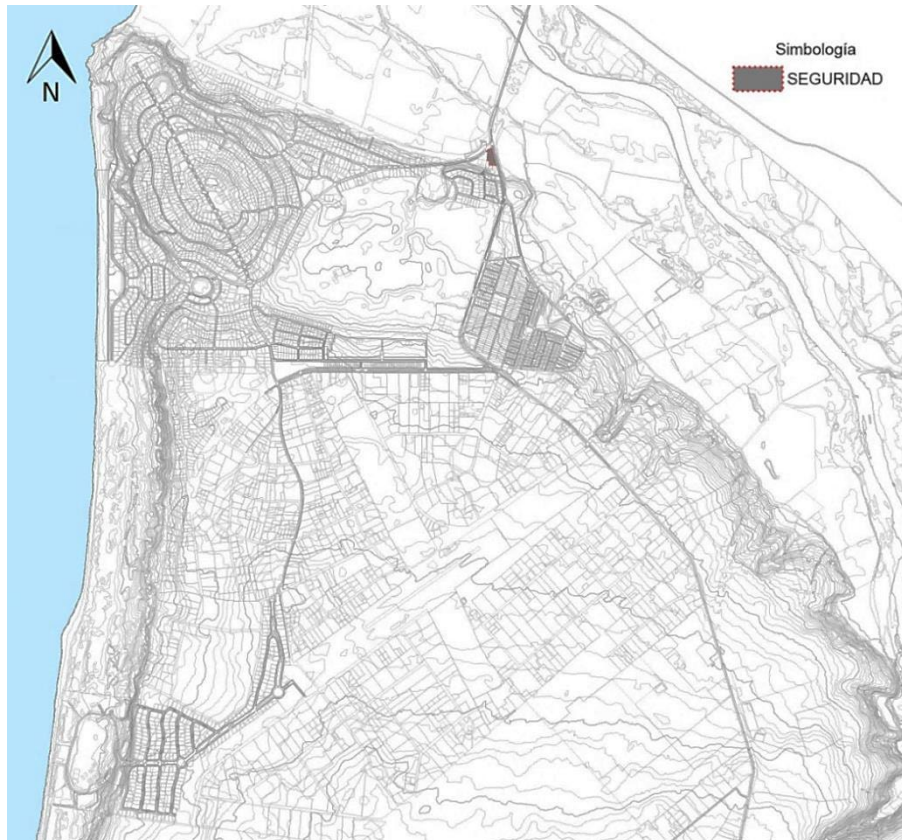
**Figura 12 Localización de Equipamiento de Seguridad en Santo Domingo**

El plano a continuación da cuenta de la localización del equipamiento de seguridad que sirve a la comuna de Santo Domingo:
