ESTUDIO DE ACTUALIZACIÓN DEL PLAN REGULADOR COMUNAL DE SANTO DOMINGO

ETAPA 6: CONSULTA, APROBACIÓN Y DIFUSIÓN SUBETAPA 6.1: REVISIÓN INFORME AMBIENTAL

ESTUDIO DE PATRIMONIO

ABRIL, 2023

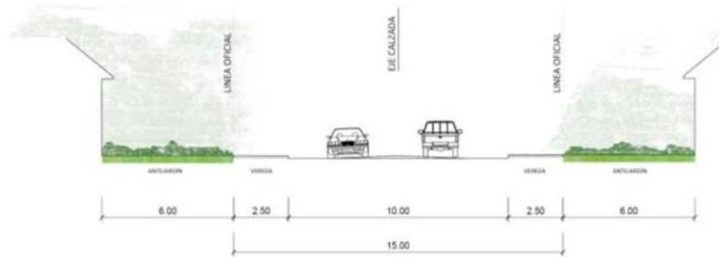
Figura 11 Perfil Urbano Segunda Jerarquía

Faja 15 mt/ Antejardín 6 mt

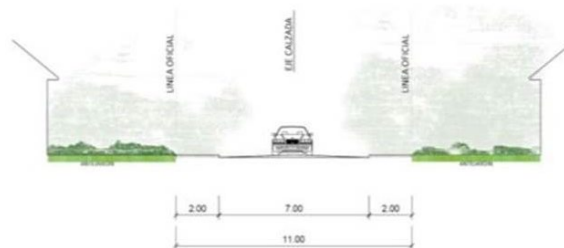
Figura 12 Perfil Urbano Tercera Jerarquía

Faja 11 metros/ Antejardín 6 mt

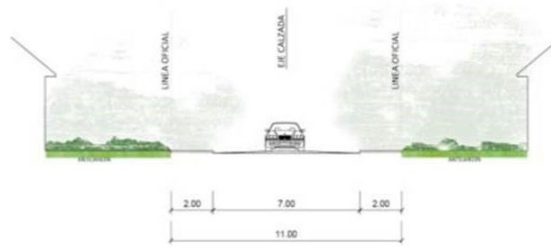
Figura 13 Perfil Urbano Cuarta Jerarquía

Faja 11 metros/ Antejardín 5-6 mt

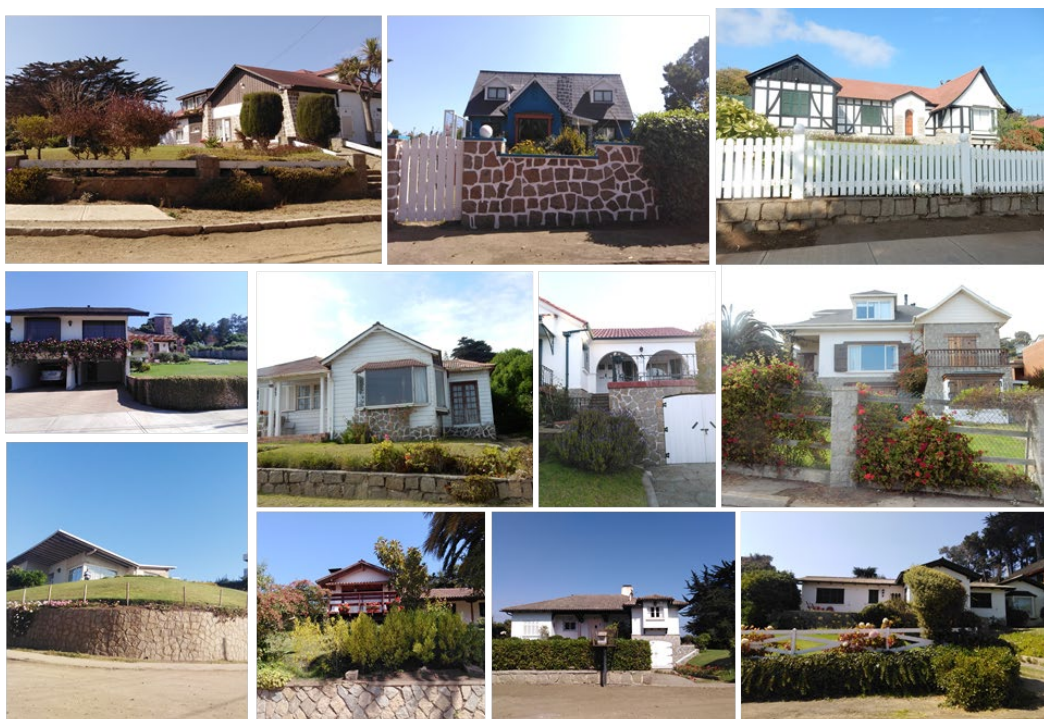
Figura 18 Casas del Balneario fundacional Rocas de Santo Domingo

A continuación se presentan imágenes de algunas casas fundacionales de Santo Domingo, con basamentos de piedra y estructura de madera, de estilos anglosajón o moderno en algunos casos.

Los materiales utilizados en la zona para la construcción y el lenguaje del lugar son variados. Inicialmente las construcciones más antiguas de Santo Domingo eran una mezcla entre piedra y madera en un estilo propiamente inglés. La piedra, que llaman “Sal y Pimienta” es característica de la zona y es una piedra jaspeada color gris claro y negro, muy dura pero trabajable, de las cuales existen varias canteras a la entrada de Santo Domingo viniendo por San Juan. Se ha utilizado en panderetas, cimientos y revestimientos de casas, bases de pilares de diferentes usos, e incluso le encontramos como soleras de las calles más antiguas del balneario.

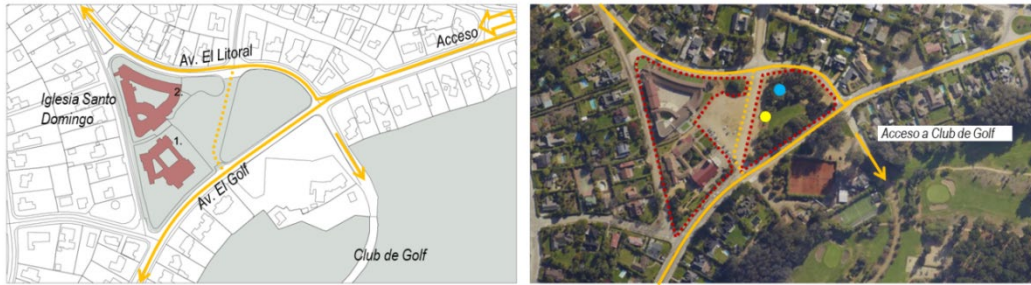
Figura 19 Emplazamiento de la Iglesia y el Colegio de Santo Domingo

Referencia Ubicación Iglesia de Santo Domingo y colegio Santo Domingo. Nodo de distribución hacia la trama residencial, acceso al club de golf, bomberos. La calle Av. el Litoral inicia en el acceso de Santo Domingo y se divide aquí en Av. El Litoral y Av. el Golf para rodear el conjunto .

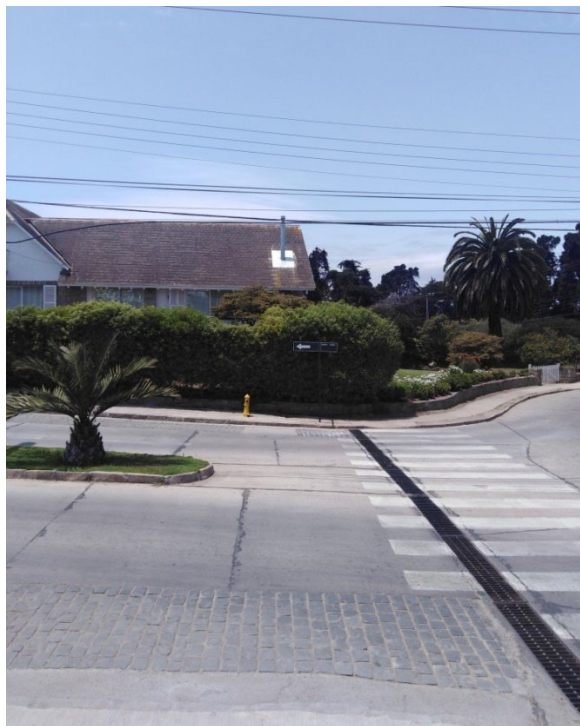
Figura 25 Av. El Parque, bandejón y empedrado.

A su vez, vialidades principales como Av. Del Parque, Av. Del Golf y Av. Del Litoral presentan trabajo de paisajismo en los bordes con bandas de adoquines o empedrados entre la calzada y la vereda. Todas sus calles principales presentan veredas pavimentadas de 1,2 m.

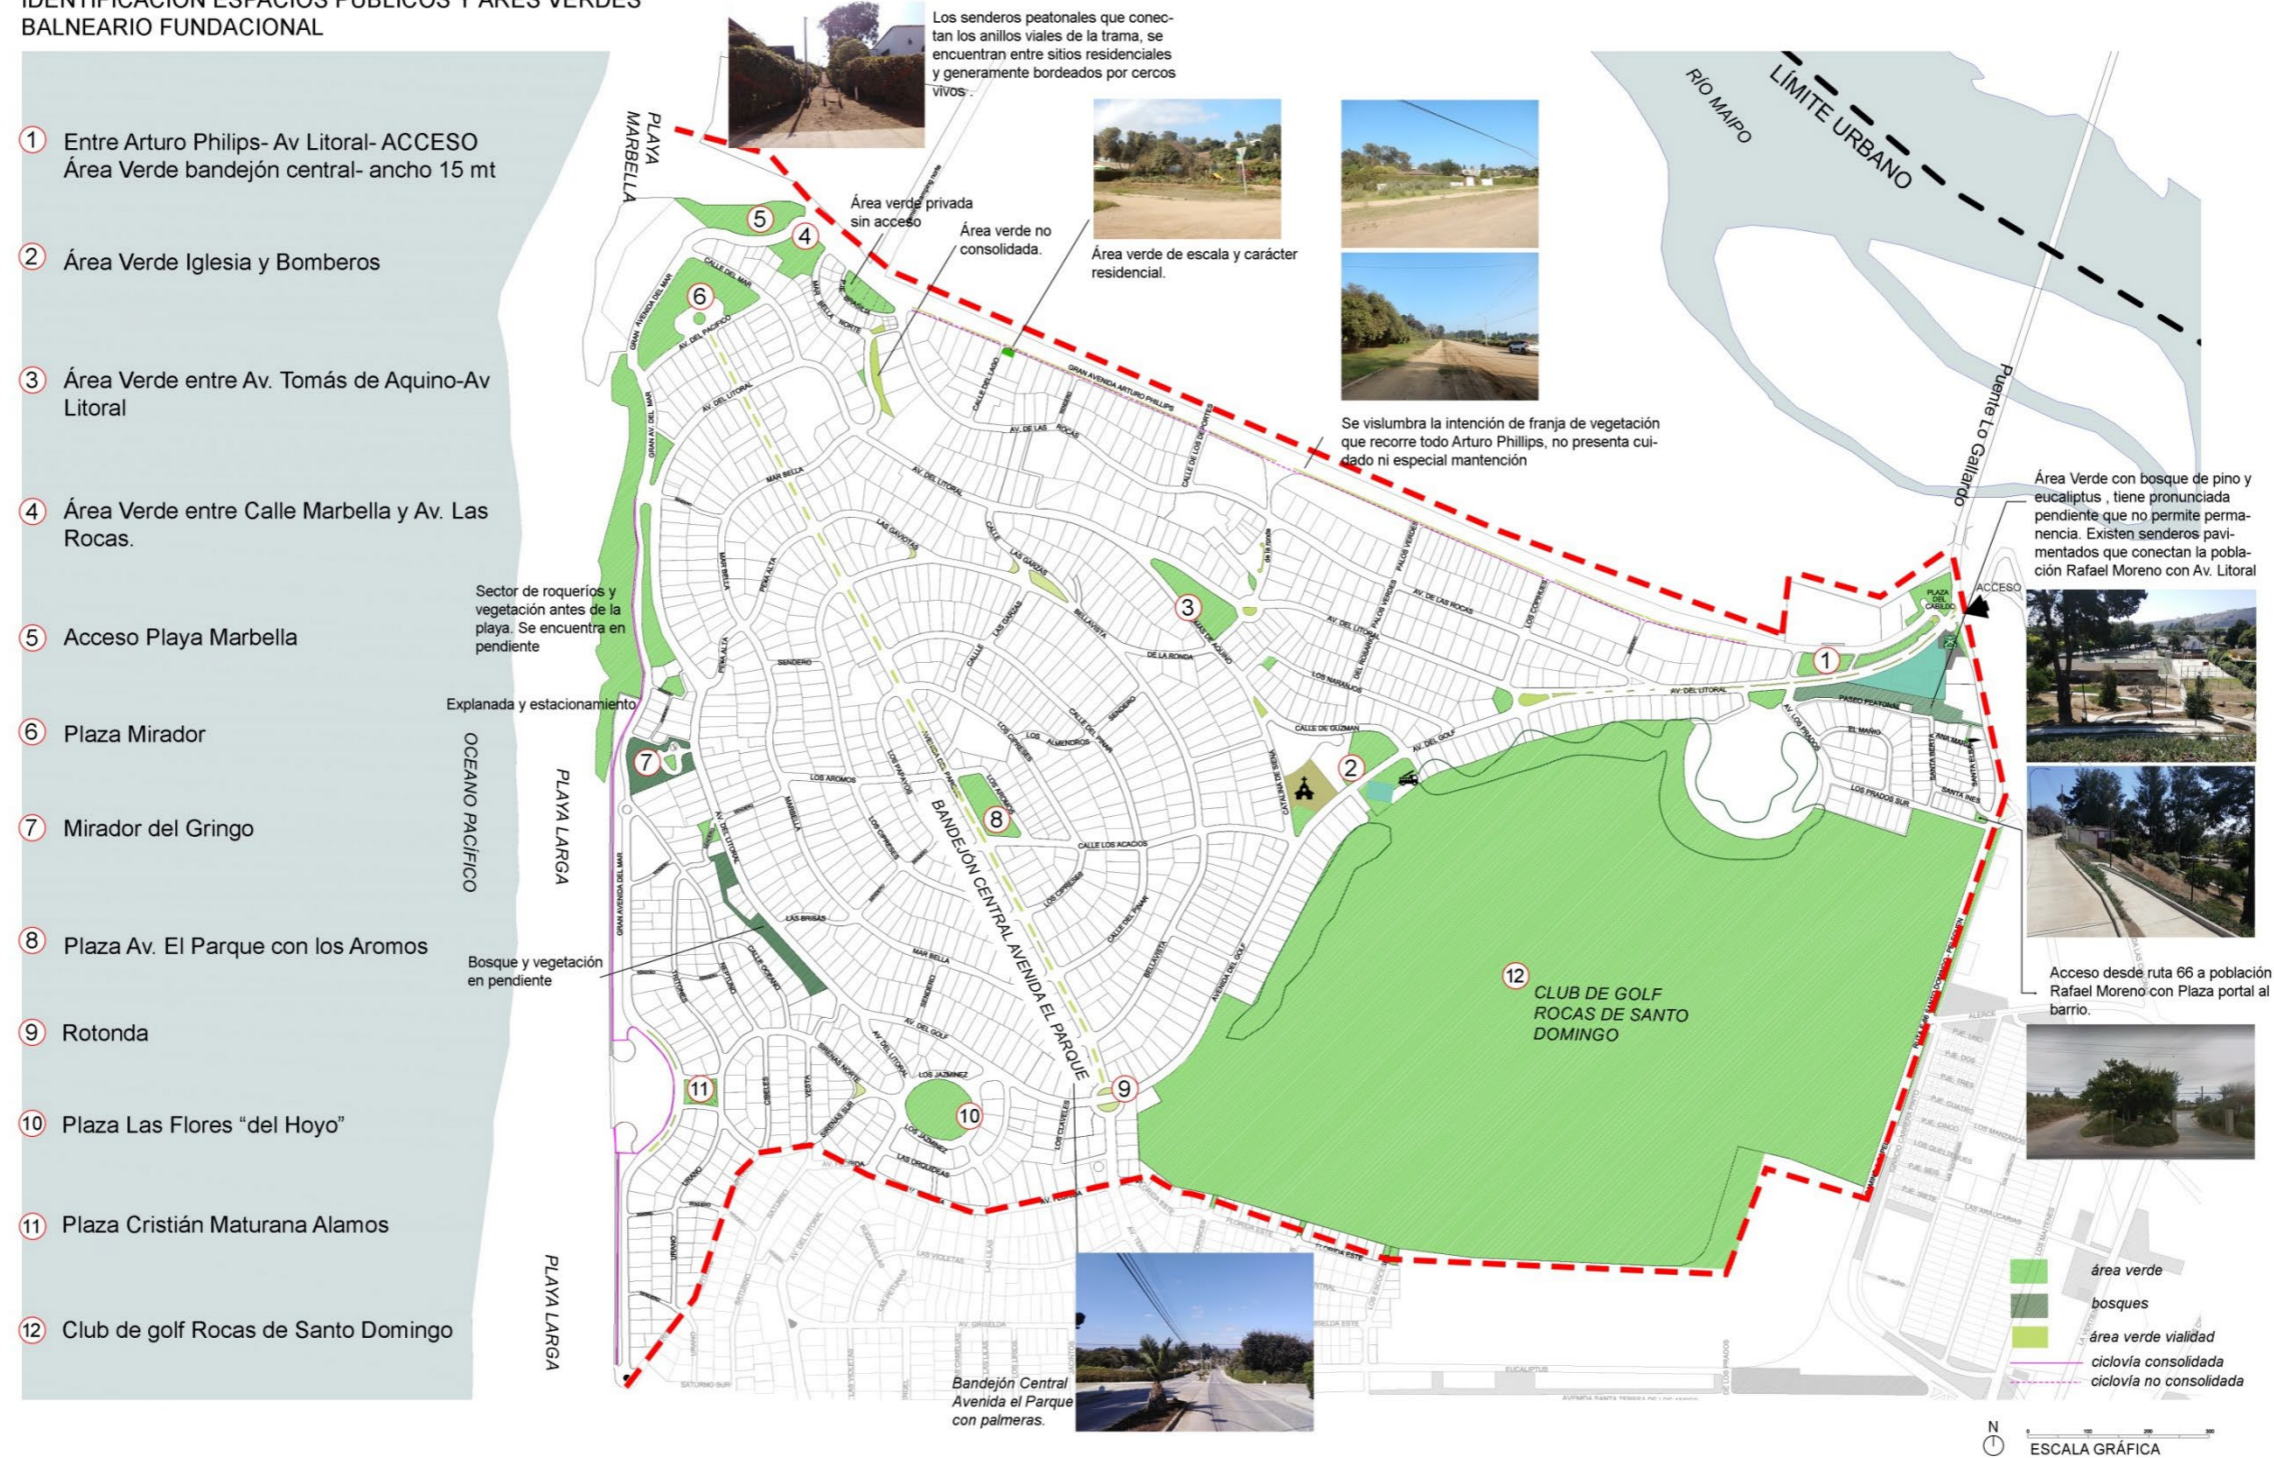
Figura 27 Espacios públicos y áreas verdes del Balneario Fundacional

IDENTIFICACIÓN ESPACIOS PÚBLICOS Y ÁREAS VERDES
BALNEARIO FUNDACIONAL

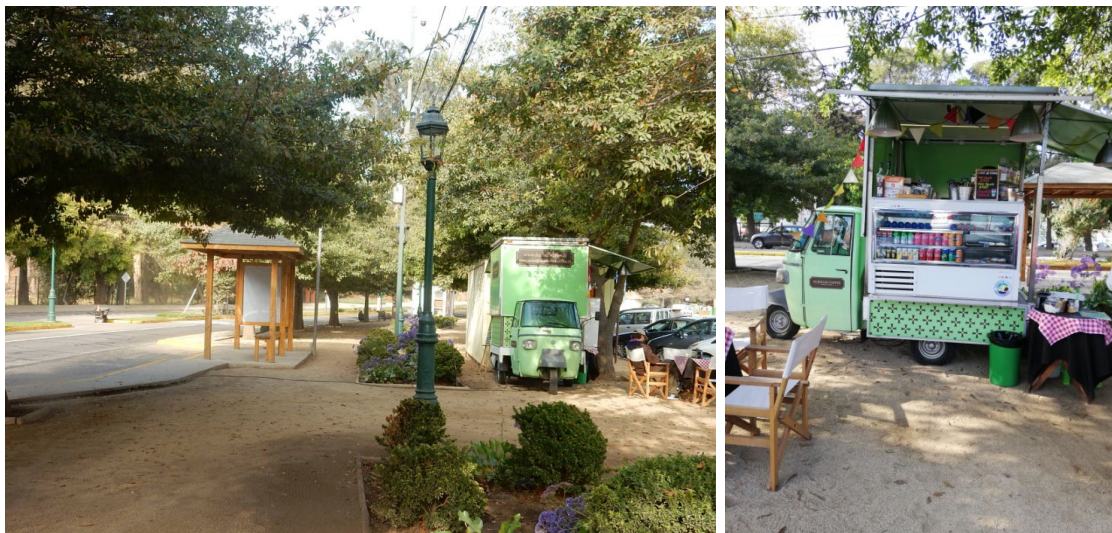
Figura 28 Bandejón frente a municipalidad

Plaza bandejón central que se encuentra al acceso de Santo Domingo. Tiene una faja de 17 m de ancho aproximadamente con paseo de maicillo al interior, bancas y arborización de Robles Americanos. Se enfrenta a un núcleo de equipamientos y el edificio actual de la Municipalidad. Junto al portal de acceso este bandejón hace de portada y primera imagen hacia la ciudad Las Rocas de Santo Domingo. Cuenta con estacionamientos en su lado norte, y actualmente un café móvil.

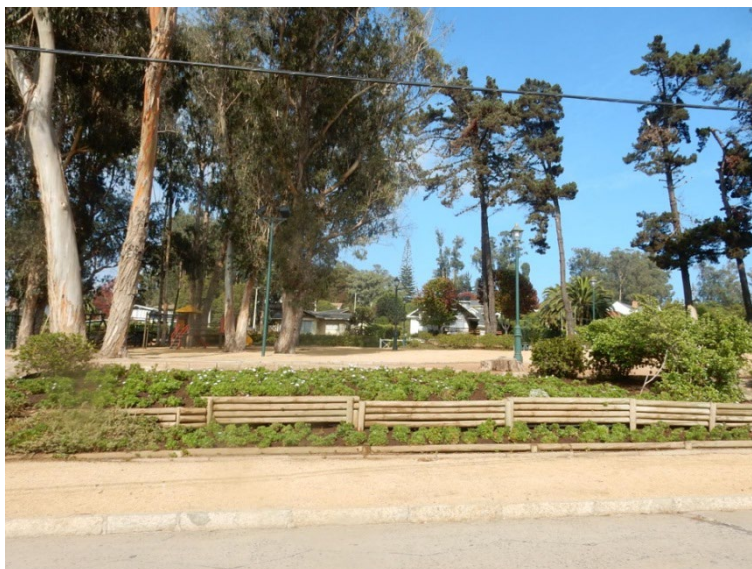
Figura 30 Plaza Av. Tomás de Aquino y Av. Litoral

Esta plaza marca el acceso a la curva de Av. Litoral proveniente desde la iglesia. La plaza acoge la pendiente entre las vías Tomás de Aquino y Av. Del Litoral. Cuenta con altos eucaliptus y mobiliario urbano como juegos y bancas tradicionales, Se encuentra en buen estado y con vegetación de baja mantención, la principal materialidad del suelo es tierra y maicillo, el cual está confinado con solerilla en algunos casos o rollizos que también soportan las diferentes terrazas de paisajismo.

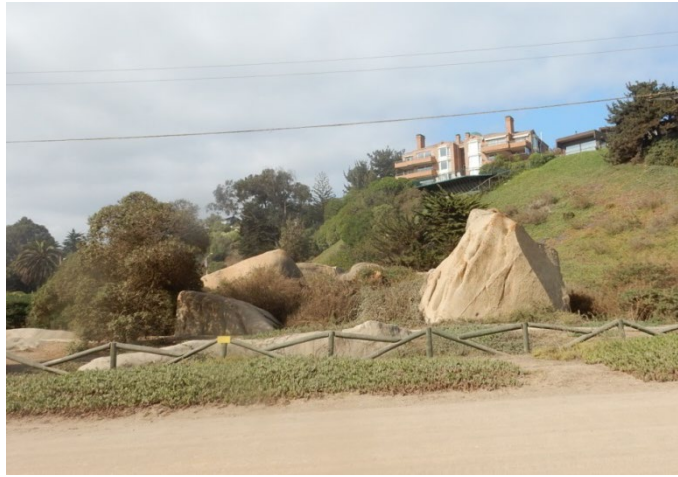
Figura 31 Plaza Marbella y Av. Las Rocas

Es de carácter ornamental ya que se encuentra cercada con valla baja de madera rollizo. Está en la esquina entre la calle Marbella y Av. la Rocas, justo enfrente al acceso a la Playa Marbella. En su interior podemos encontrar acacias y grandes rocas características del sector. No presenta mayor intervención paisajística.

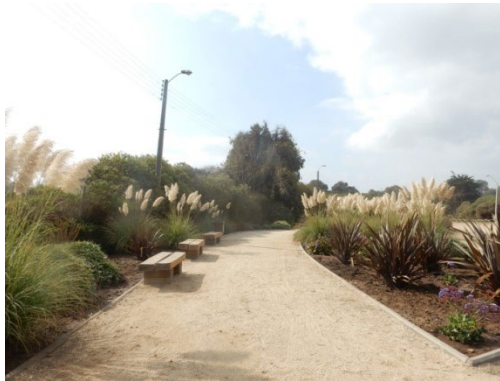
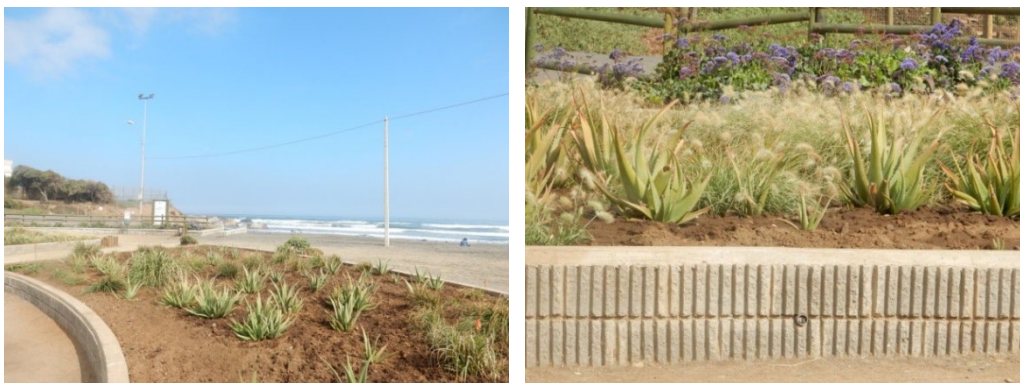
Figura 32 Plaza Acceso playa Marbella

Es una gran explanada que marca el acceso la playa Marbella, presenta un pequeño paseo con paisajismo suelto de bajo consumo hídrico, como gramíneas, colas de zorro, docas a nivel de suelo y jardineras, junto a bancas de madera y luminaria que bordea el lugar de estacionamientos.

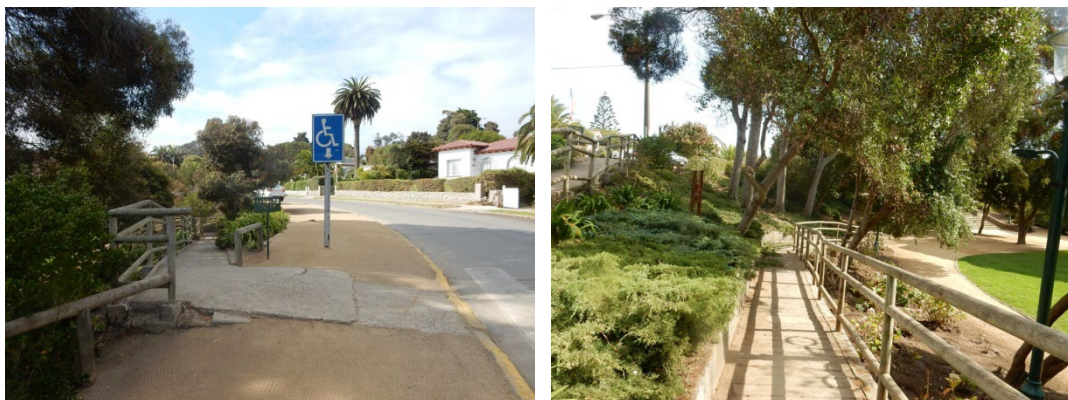
Figura 39 Acceso a través de rampas.

Se desciende a ella a partir de tres amplias escaleras de piedras que originan los senderos al interior, presenta también dos rampas para acceso universal por sus costados.

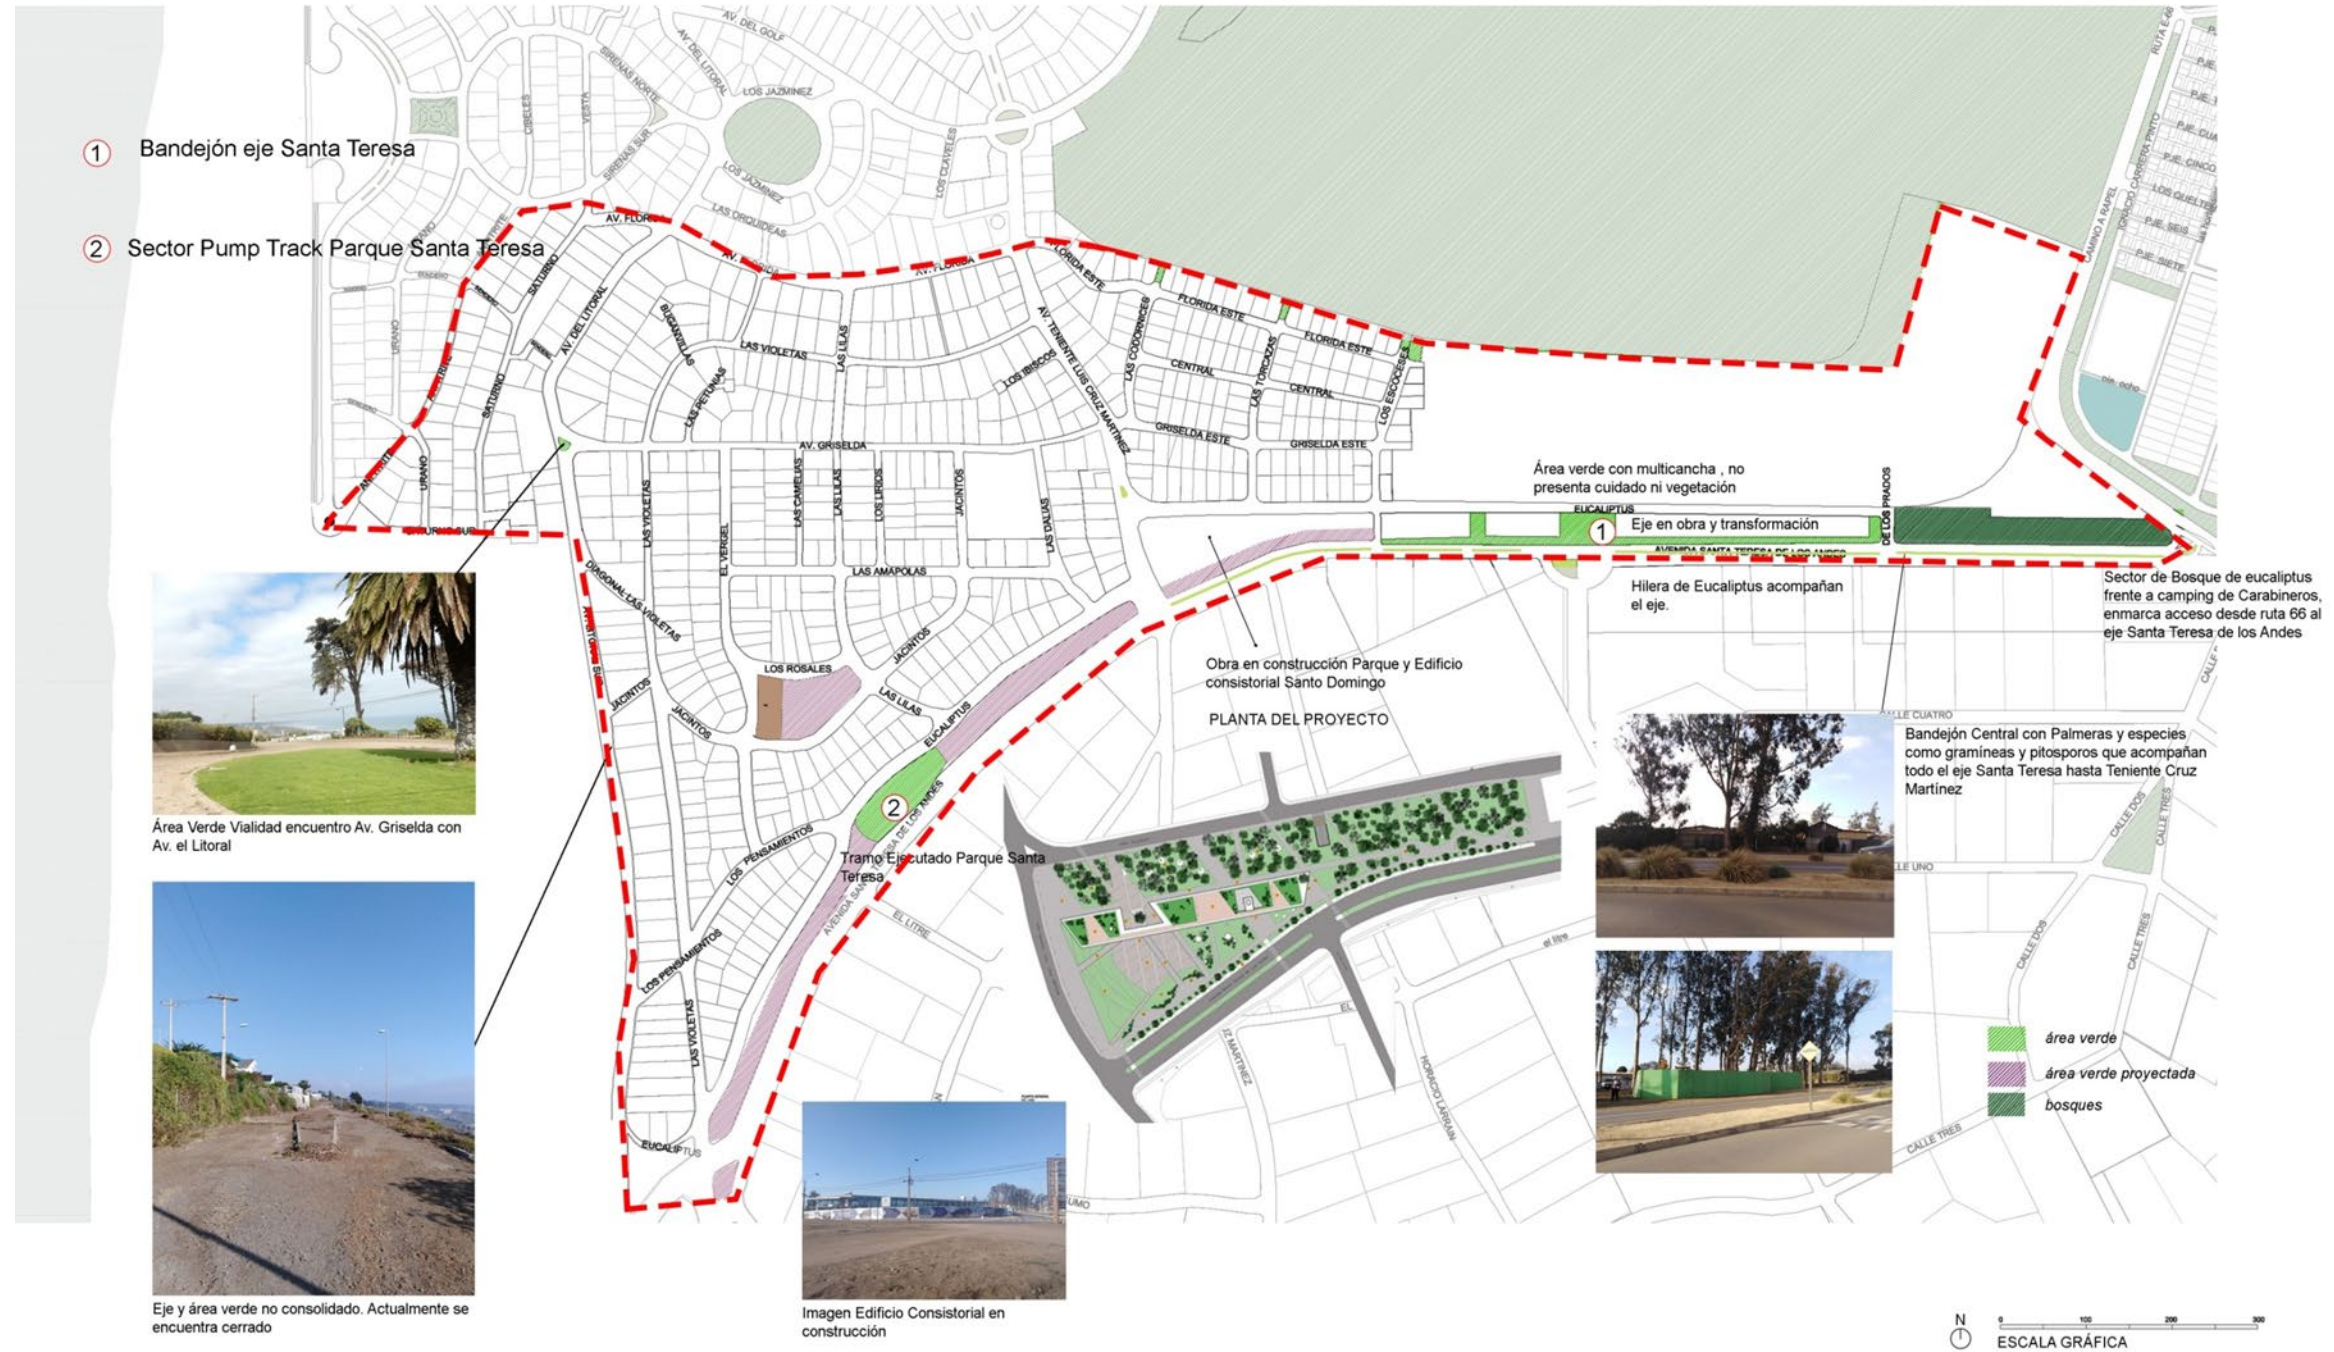
Figura 42 Espacios públicos y áreas verdes, Sector Sur y El Bosque

IDENTIFICACIÓN ESPACIOS PÚBLICOS Y ÁRES VERDES
SECTOR SUR Y EL BOSQUE

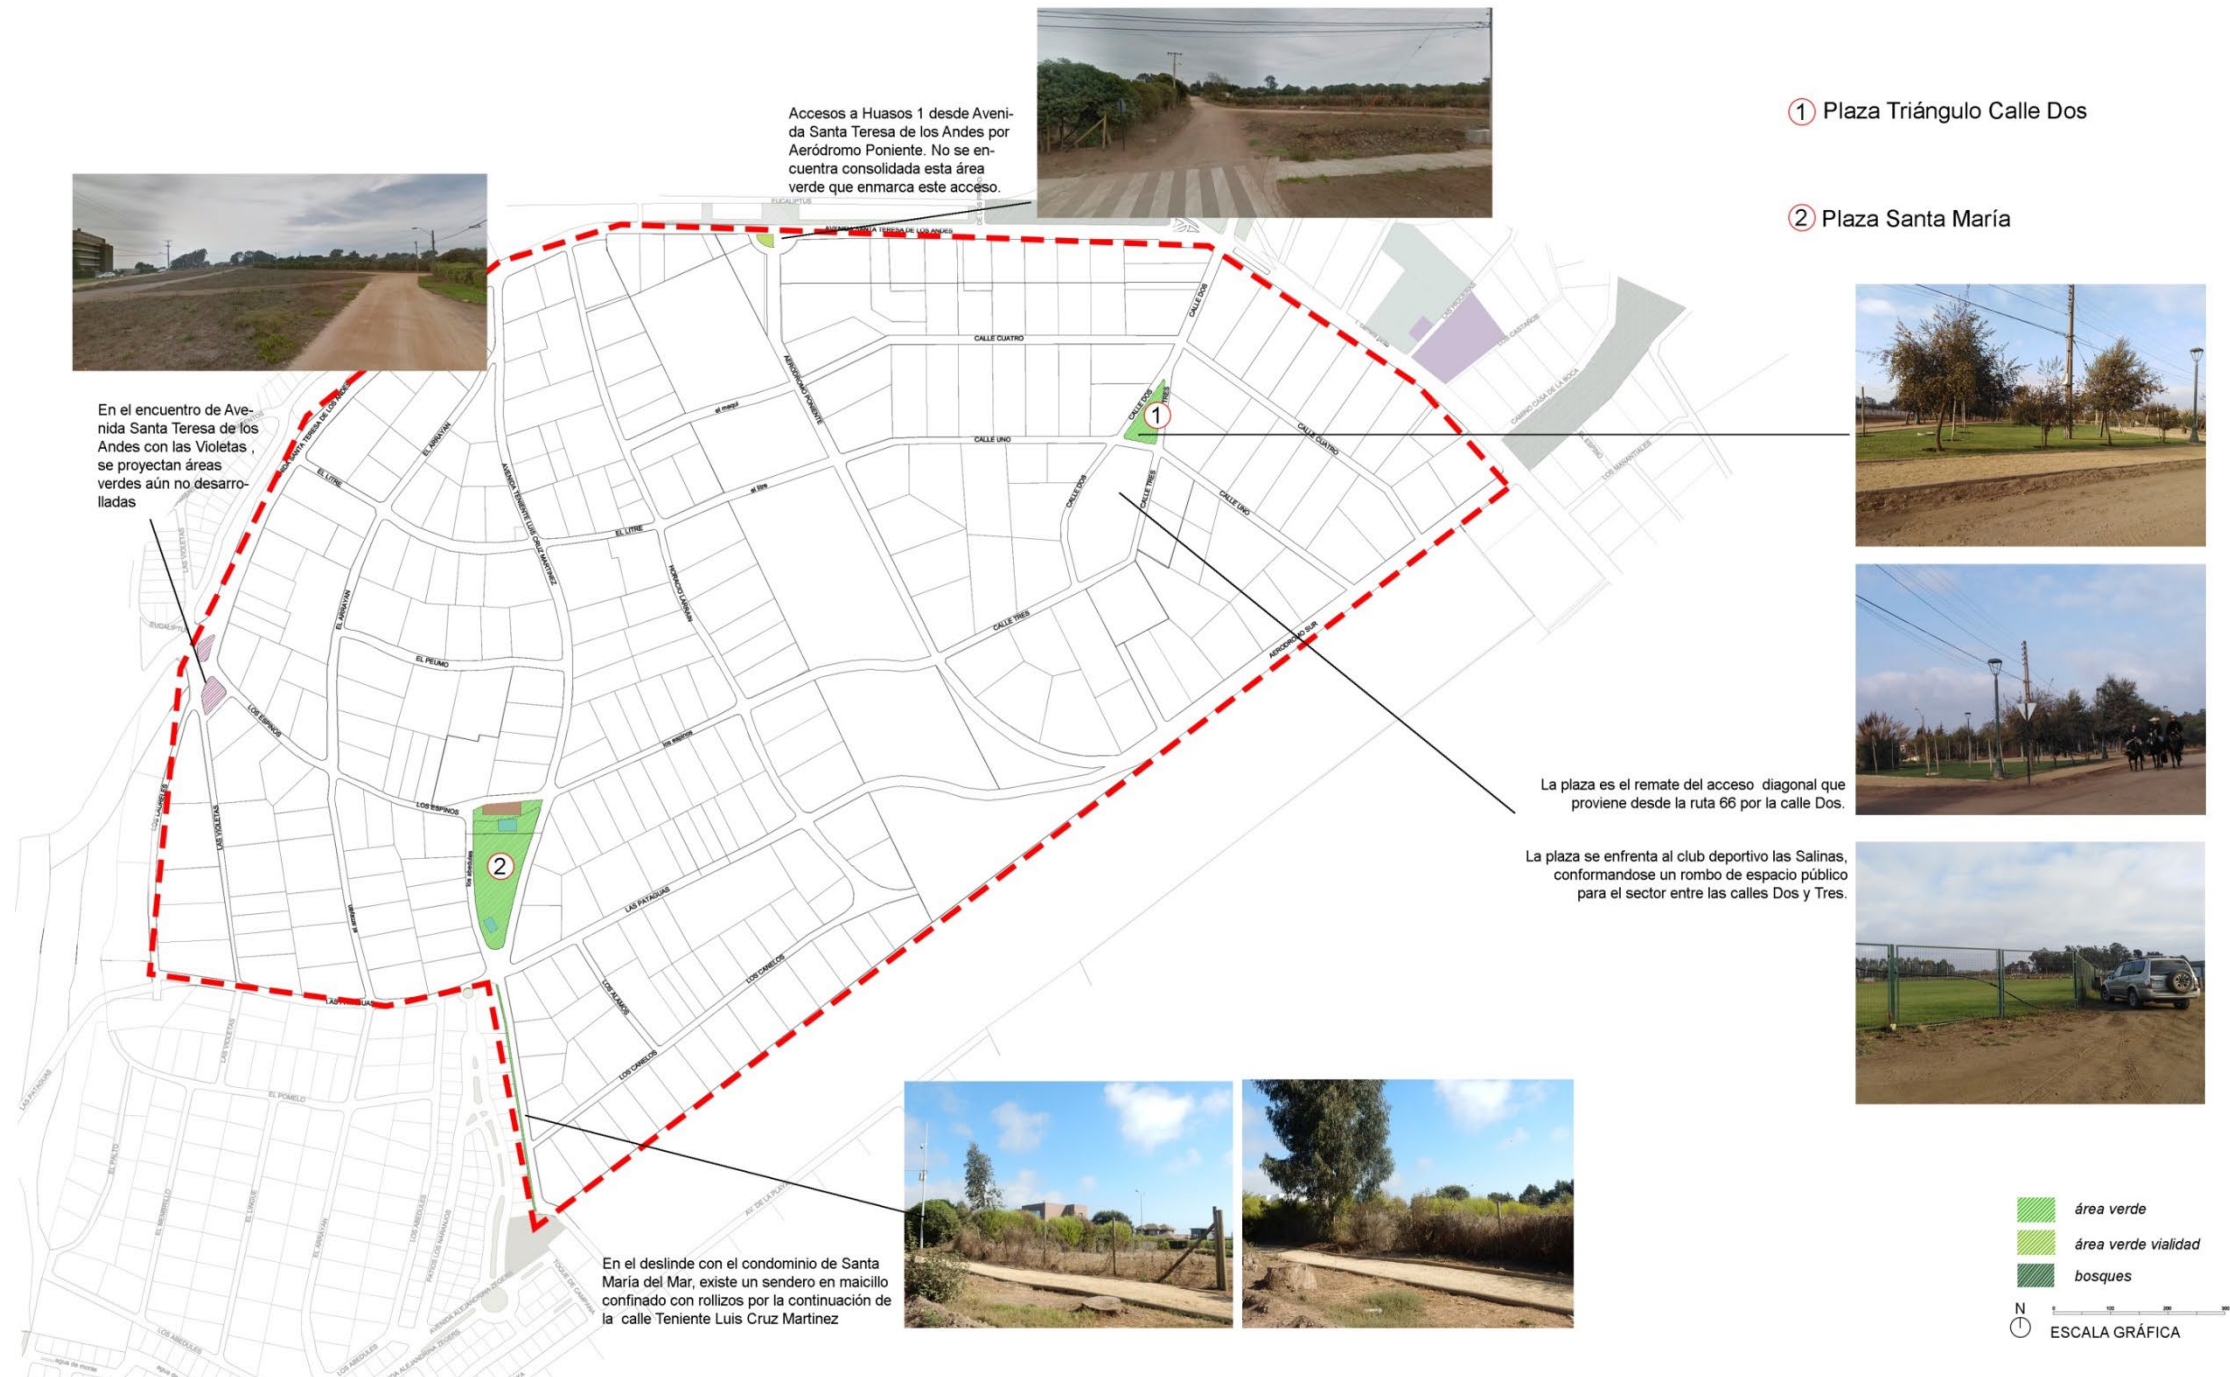
Figura 45 Espacios públicos y áreas verdes, Sectores Huasos 1 y Huasos 2

IDENTIFICACIÓN ESPACIOS PÚBLICOS Y ÁRES VERDES
HUASOS 1 Y HUASOS 2

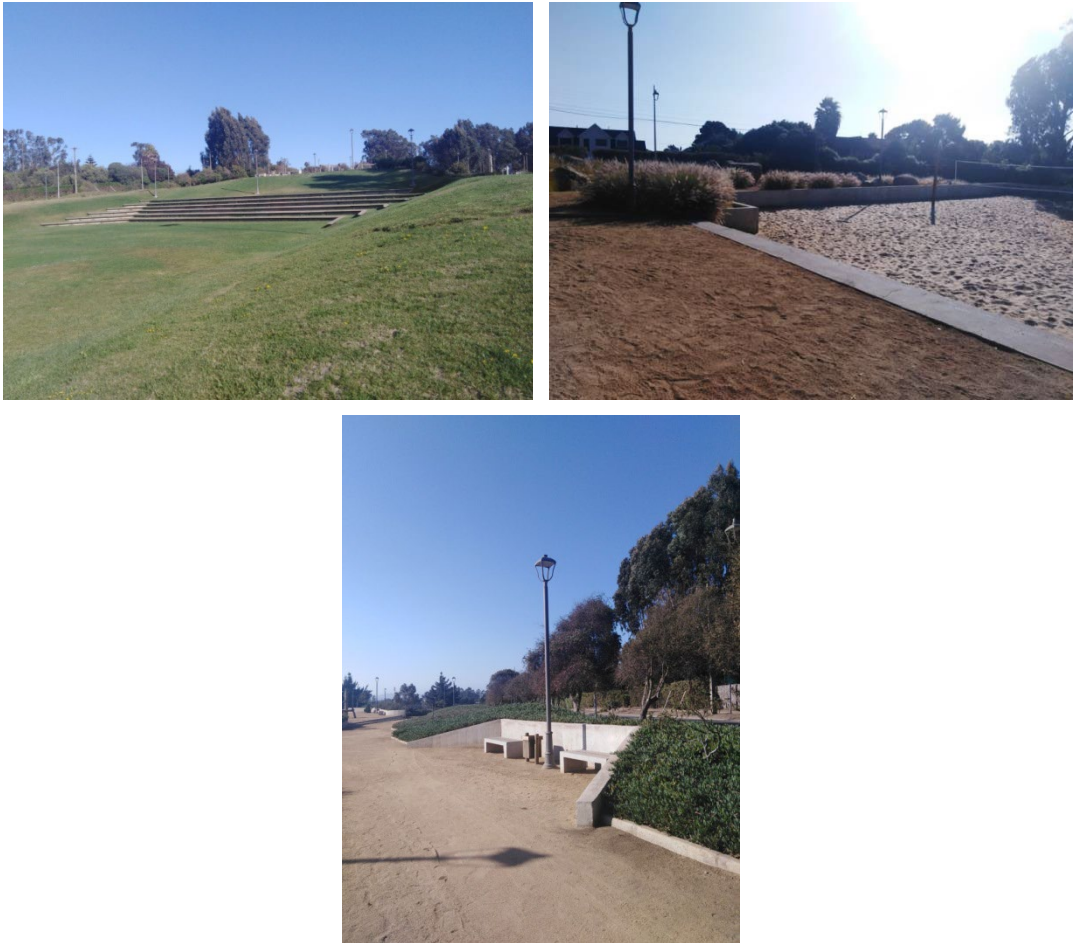
Figura 47 Anfiteatro Plaza Santa María

Presenta un delicado trabajo paisajístico, con especies de bajo recurso hídrico y rocas. Cuenta con un anfiteatro, cancha de vóley arena, juegos infantiles, máquinas deportivas mobiliario urbano en hormigón, senderos de maicillo y otros senderos de pavimento con adoquines de hormigón, trabajo de suelo y terrazas en hormigón, luminarias, sector de estacionamientos y una apuesta de diseño similar a las nuevas plazas en el sector de las villas.

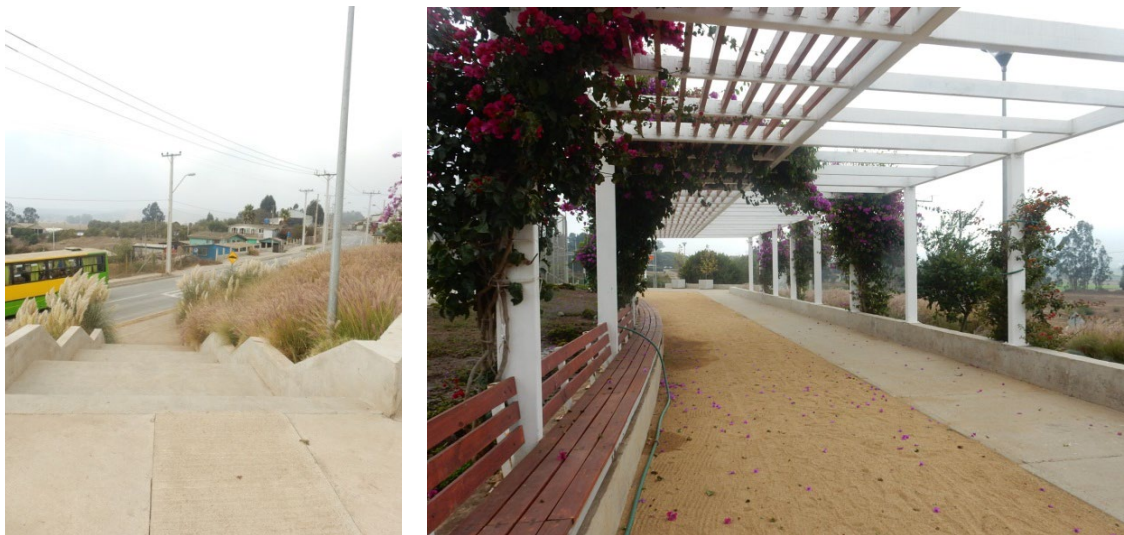
Figura 49 Plaza sector Las Villas

Esta plaza enmarca el acceso norte a las Villas. La infraestructura de la plaza consiste en una pérgola, cancha con tribunas, parrón, lugar de estacionamientos, explanadas y acceso a la Iglesia del sector. Trabaja el desnivel de ese sector a partir de terrazas y recorridos en escalas, rampas, terrazas con trabajo de suelo en materialidades como el hormigón, maicillo y adoquín. La vegetación es suelta, con variedad de gramíneas, presencia de colas de zorro, sectores con césped y buganvillas en el área del parrón.

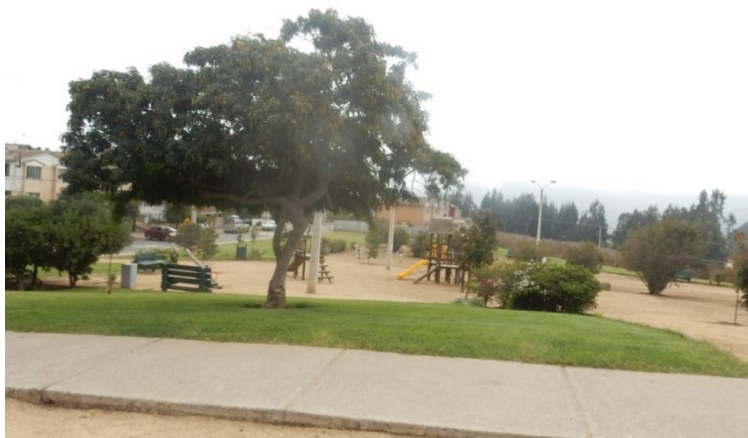
Figura 50 Plaza Las Vertientes

Plaza tradicional con sectores de pasto y árboles en alcorques de tierra.

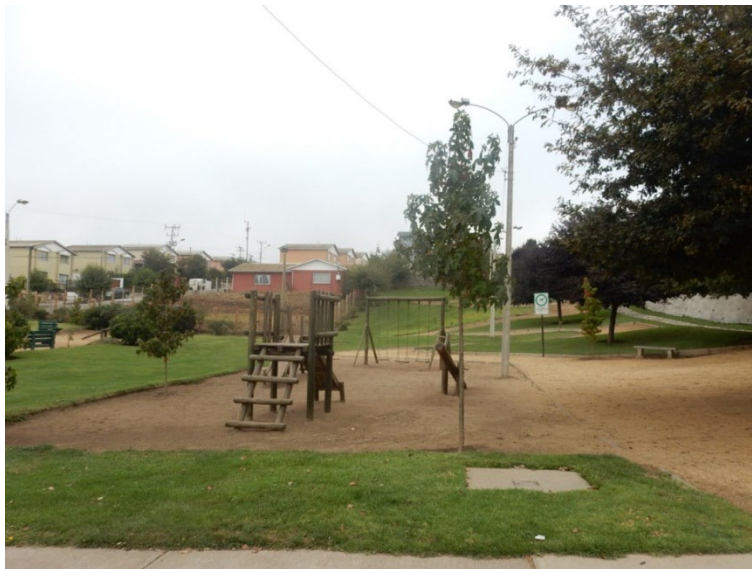
Figura 51 Plaza Las Vertientes

Plaza en pendiente, diseño sencillo con maicillo y césped, cuenta con dos sectores de juego, bancas, basureros y luminaria.

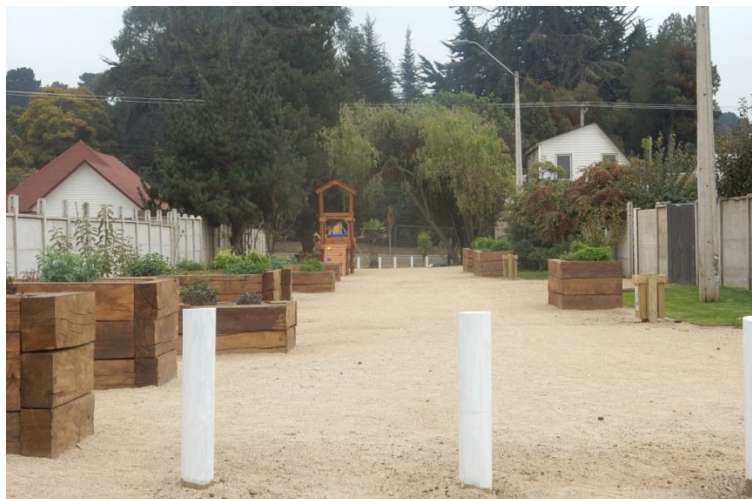
Figura 52 Plaza Pasaje Sur

Plaza que toma el ancho de los pasajes vehiculares hacia el norte en la misma crujía y comunica la calle Las Hortensias hacia Ignacio Carrera Pinto. El área verde se encuentra entre medianeros y es una plaza y a la vez traspaso entre estas dos calles. El paseo contiene jardineras armados con durmientes y suelo de maicillo. A los costados hay césped y existen accesos laterales a las viviendas a través de la plaza.

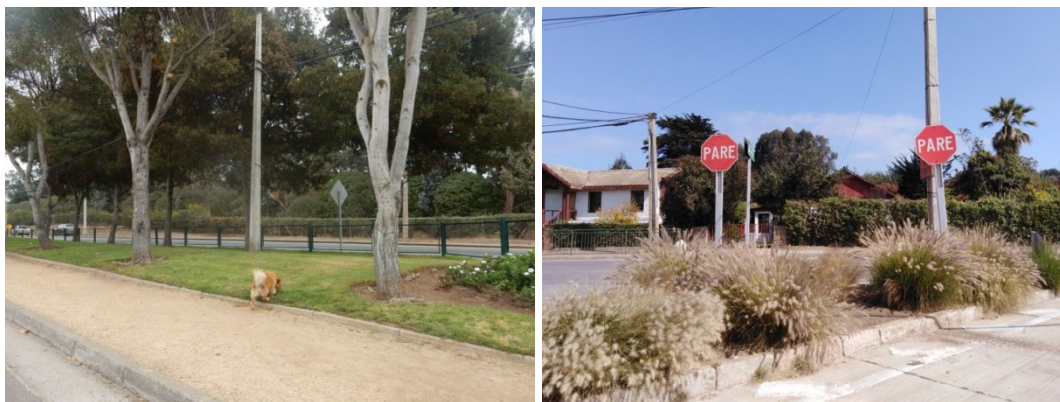
Figura 53 Áreas Verdes Bandejón lateral a Ruta 66

Presenta césped, zona de maicillo, bancas, juegos y árboles que otorgan sombra al sector y actúan como buffer a la ruta. Cuentan con vallas de seguridad hacia la ruta 66

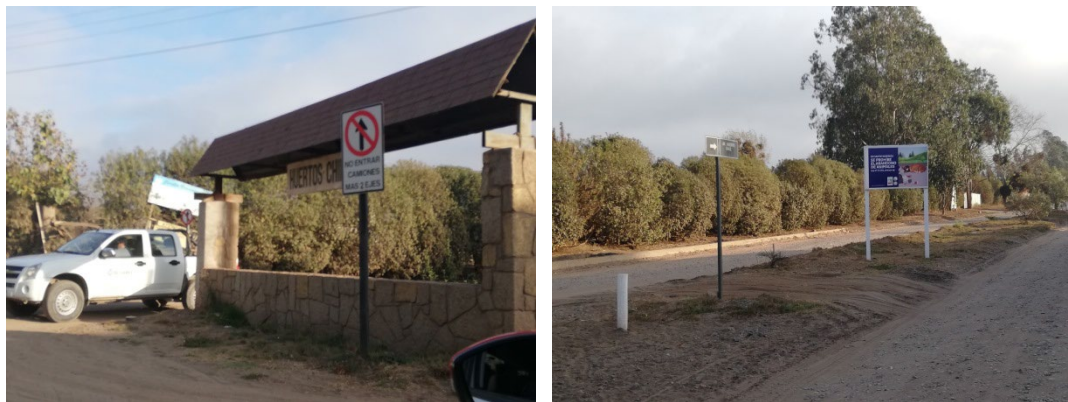
Figura 54 Pórtico y bandejón central Sector Huertos De Chile

Dentro de lo que existe destaca el eje arbolado por Avenida la Playa en el Sector las Vertientes y en sector Huertos de Chile el acceso desde la ruta 66 hacia la Avenida Huertos de Chile tiene un portal de piedra que lo enmarca y un bandejón central con vegetación, sin embargo pese a demostrar mayor jerarquía sobre los otros ejes del sector, el bandejón y la vegetación se encuentran sin mantención y con cierto grado de deterioro.

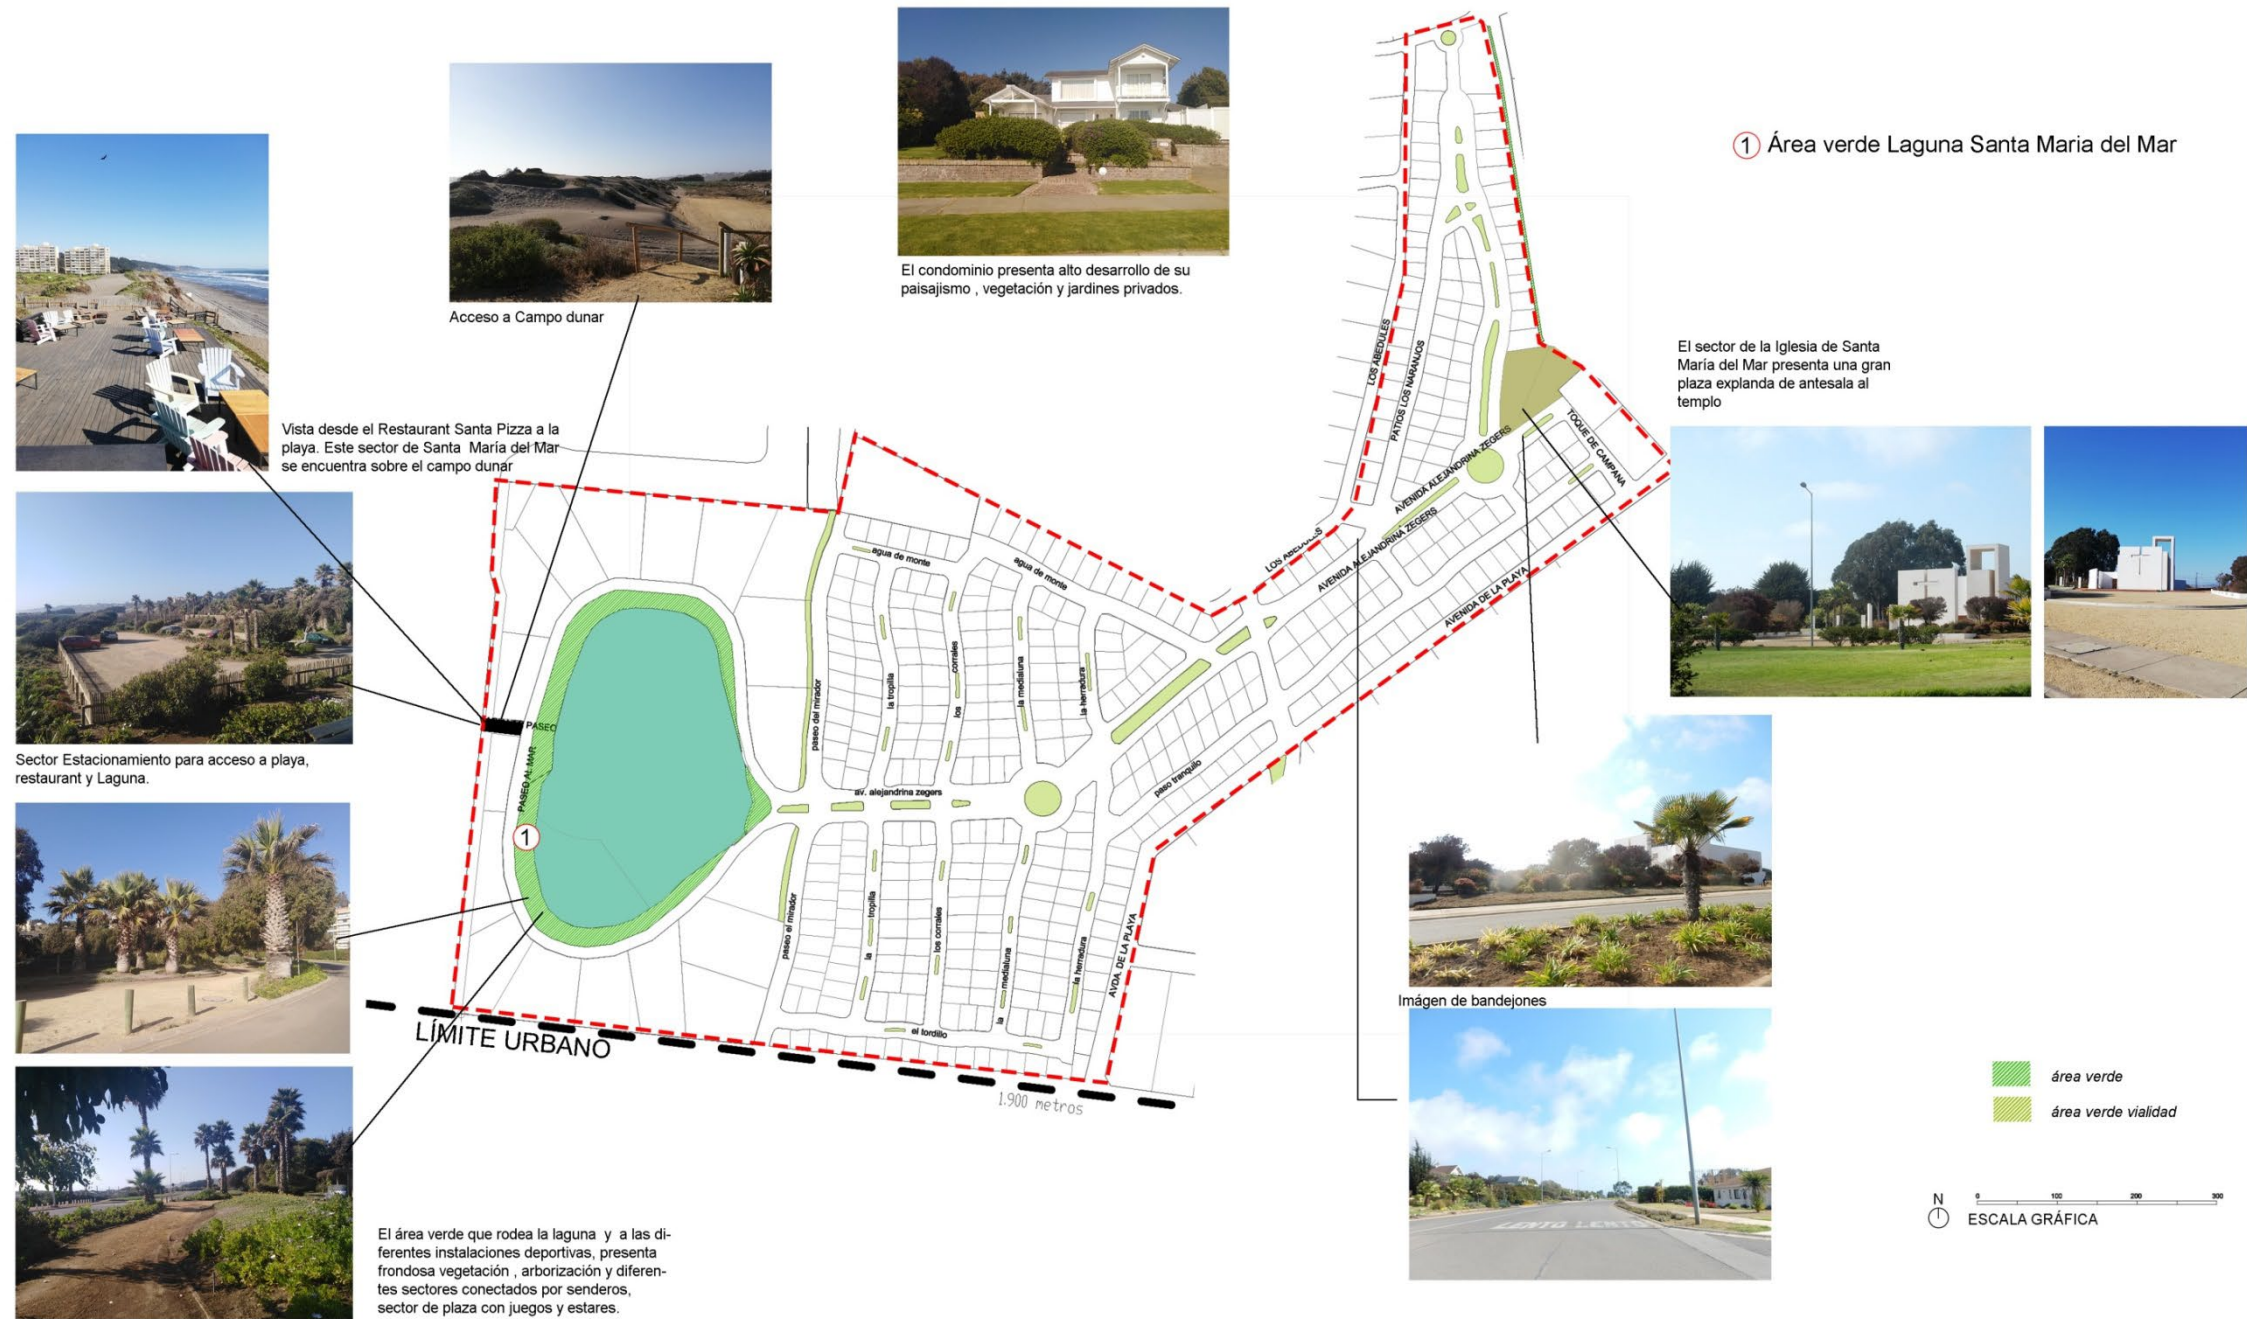
Figura 55 Espacios públicos y áreas verdes Santa María del Mar

El condominio (ahora abierto) de Santa María del Mar, presenta área verde cuidada y con buena mantención en toda su extensión. En su eje de acceso podemos encontrar bandejones centrales y rotondas cubiertas de césped, cubre suelos y diversas especies vegetales. La plaza de la iglesia también se presenta como área verde y espacio público.

El diseño del condominio también considera cierros con transparencias, cierros bajos o cercos vivos, con anchos hacia las calles. Esto mantiene la continuidad de la imagen del balneario como ciudad parque.

IDENTIFICACIÓN ESPACIOS PÚBLICOS Y ÁRES VERDES
SANTA MARÍA DEL MAR
