ESTUDIO DE ACTUALIZACIÓN DEL PLAN REGULADOR COMUNAL DE SANTO DOMINGO

ETAPA 6: CONSULTA, APROBACIÓN Y DIFUSIÓN SUBETAPA 6.1: REVISIÓN INFORME AMBIENTAL

ESTUDIO DE PATRIMONIO

ABRIL, 2023

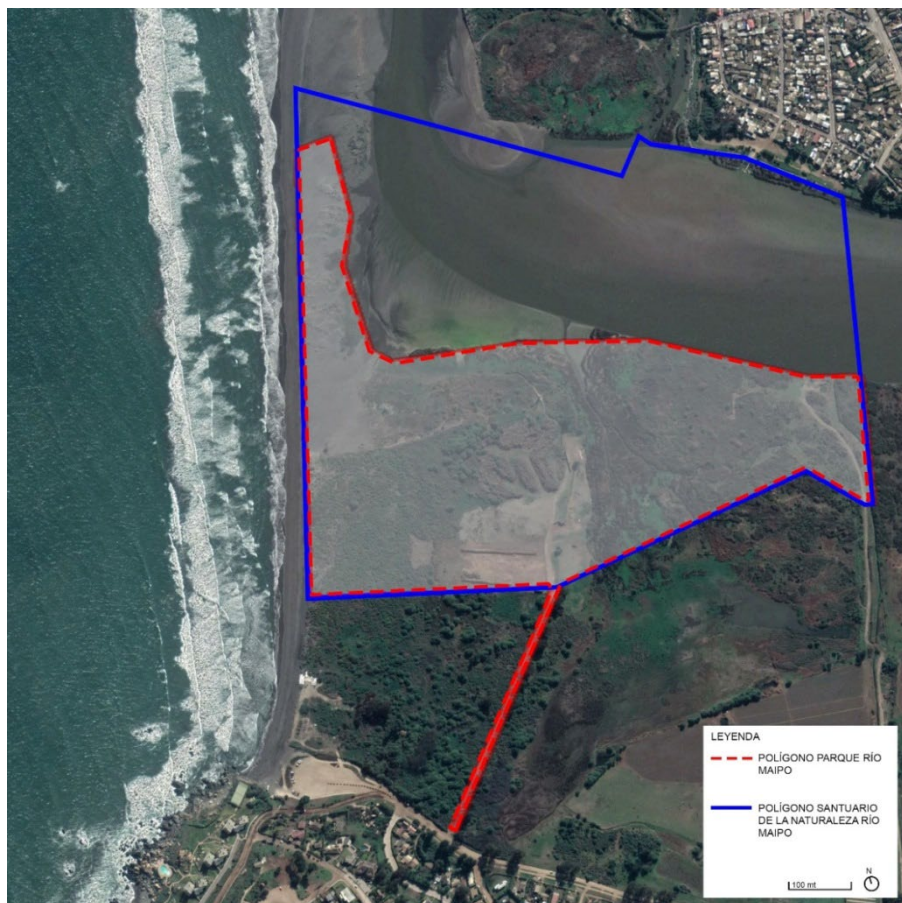
Figura 57 Parque y Santuario de la Naturaleza Ribera Río Maipo

A continuación, una imagen donde se aprecian los polígonos del Parque Río Maipo administrado por la Municipalidad y Fundación Cosmos, y el polígono del recién declarado Santuario de la Naturaleza.

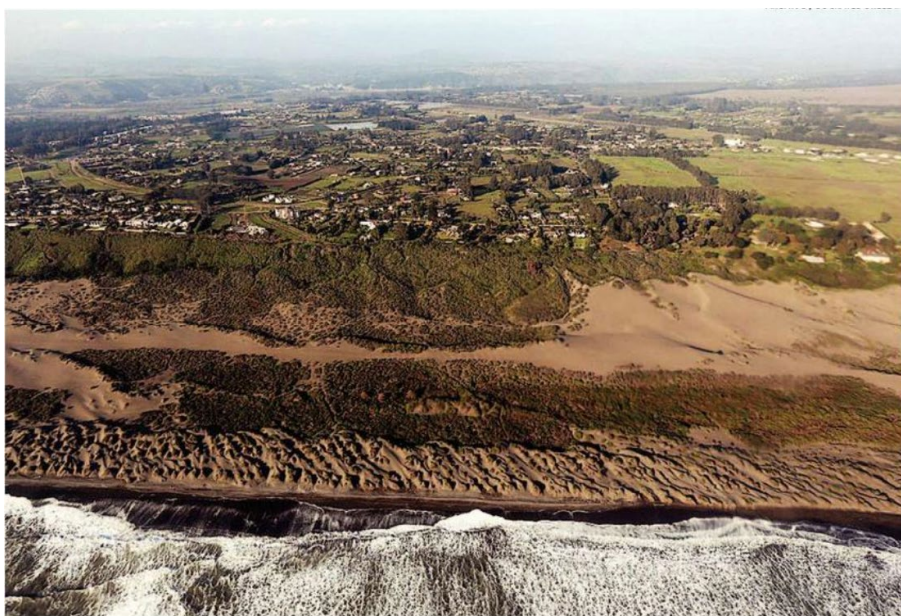
Figura 60 Sector de Dunas

“Las Dunas de Santo Domingo son de suma importancia por su función como estructura natural que protege las zonas interiores urbanizadas de las crecidas del mar o de posibles maremotos, además, es una cortina natural para detener el avance de la arena hacia el interior de la comuna”
(Fundación Cosmos, 2018).

Pese a que existe prohibición de paso y medidas municipales para su control, esta zona es un sitio habitual de tránsito y práctica de motocross y jeepe. Estas actividades constituyen un riesgo para las dunas, playa y por sobre todo los ecosistemas que el lugar soporta.
